物件番号 05-2

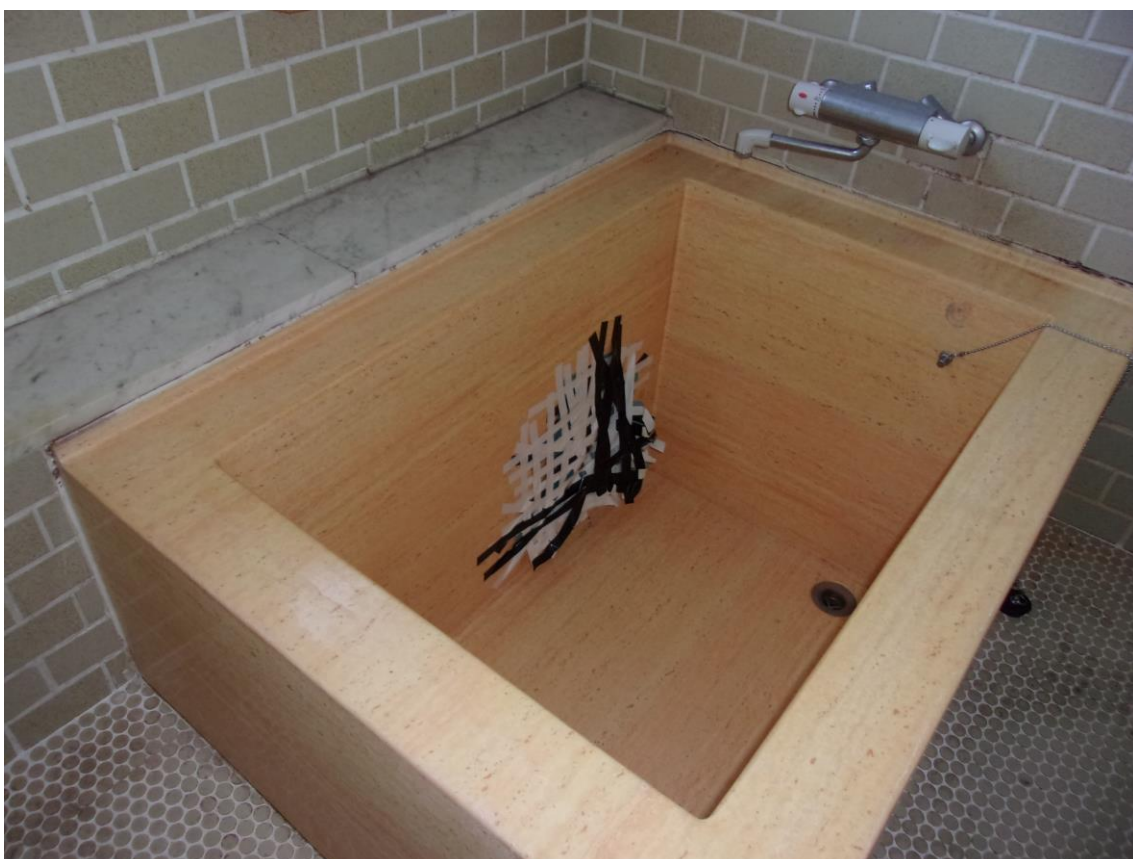
参考写真 風呂場 損傷

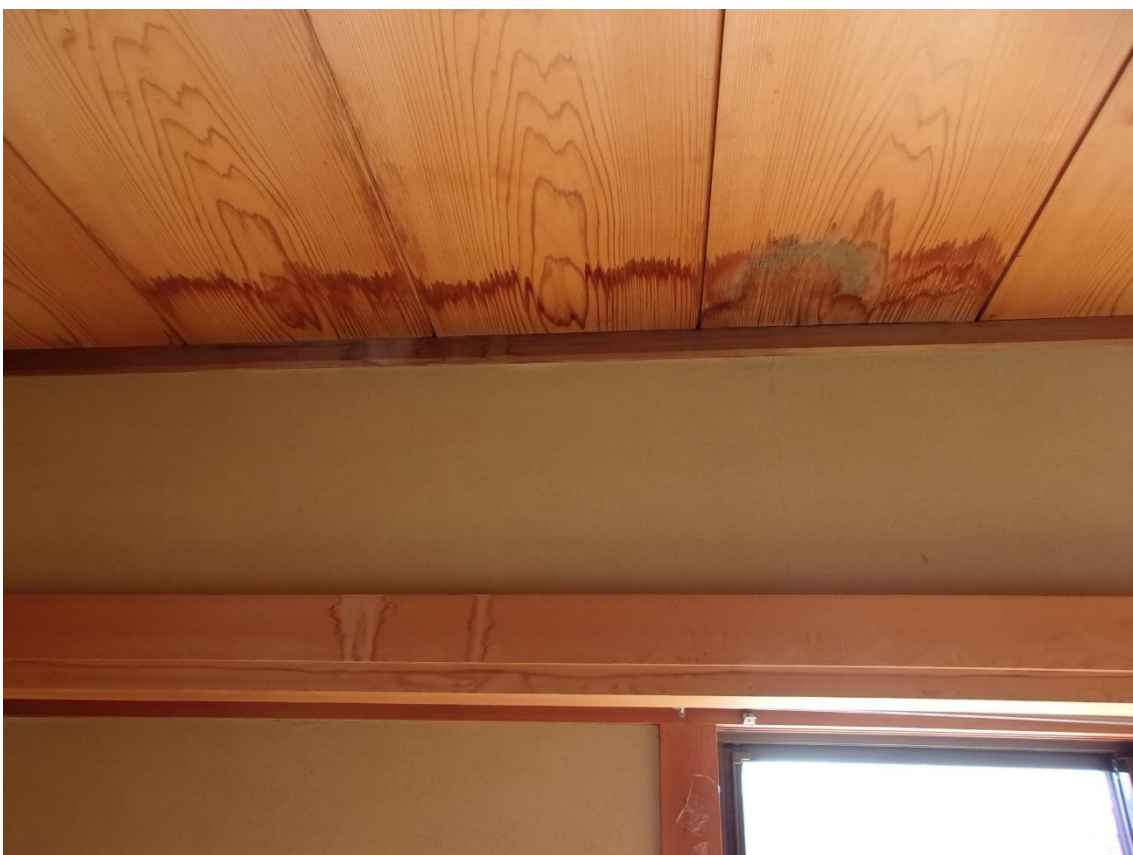
参考写真 1階和室（大）雨漏り

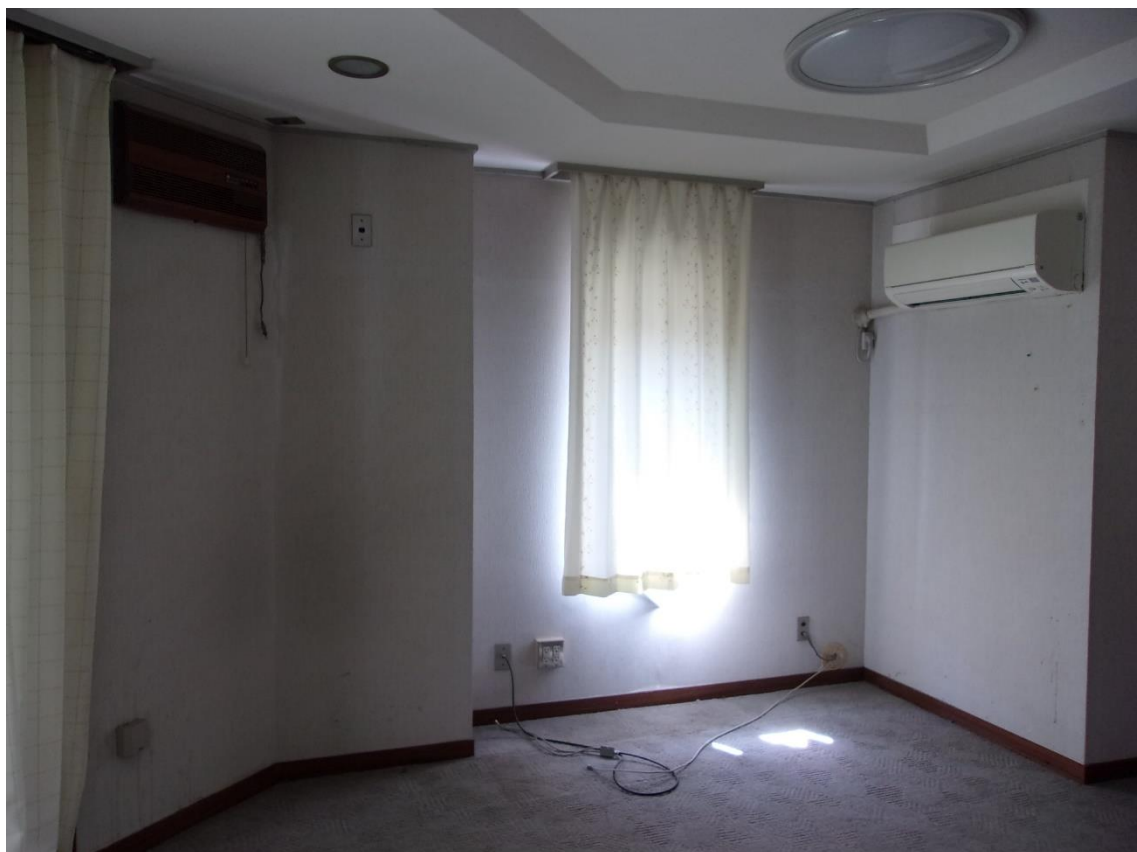
参考写真 残置されているエアコン

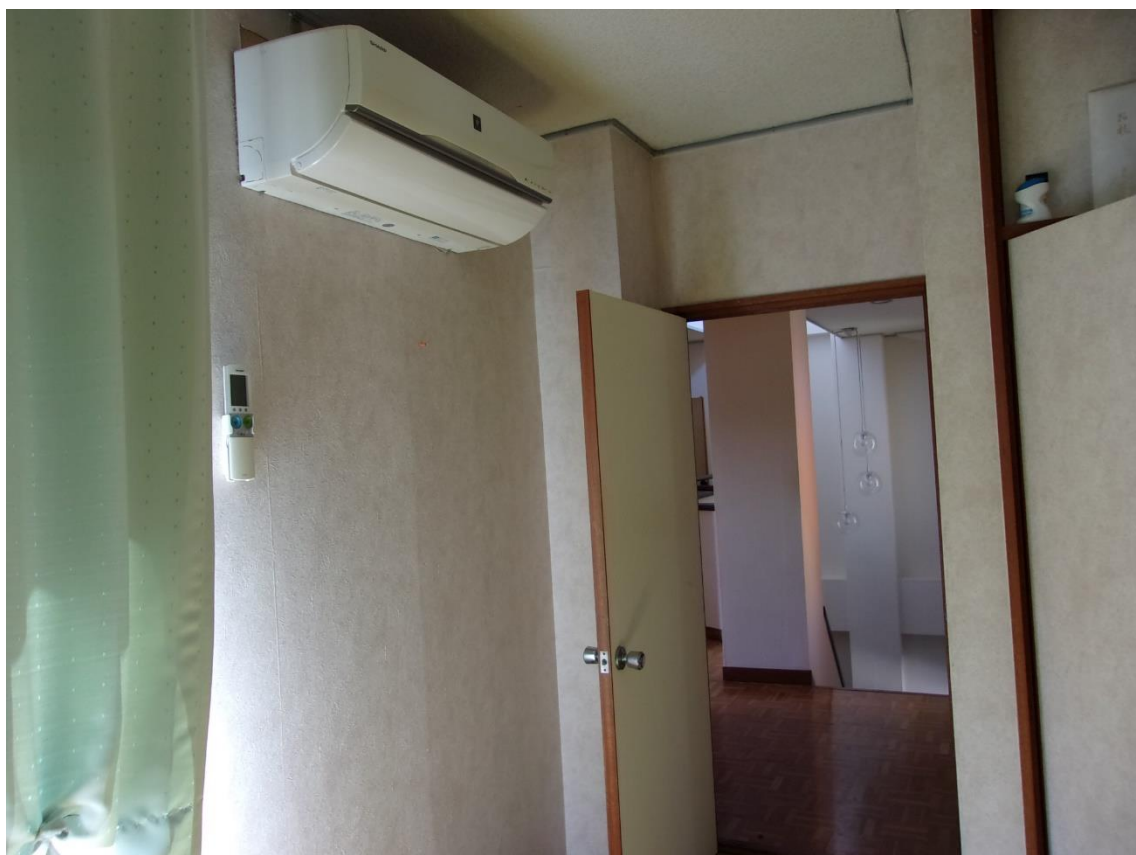
参考写真 2階洋室 残置されているエアコン

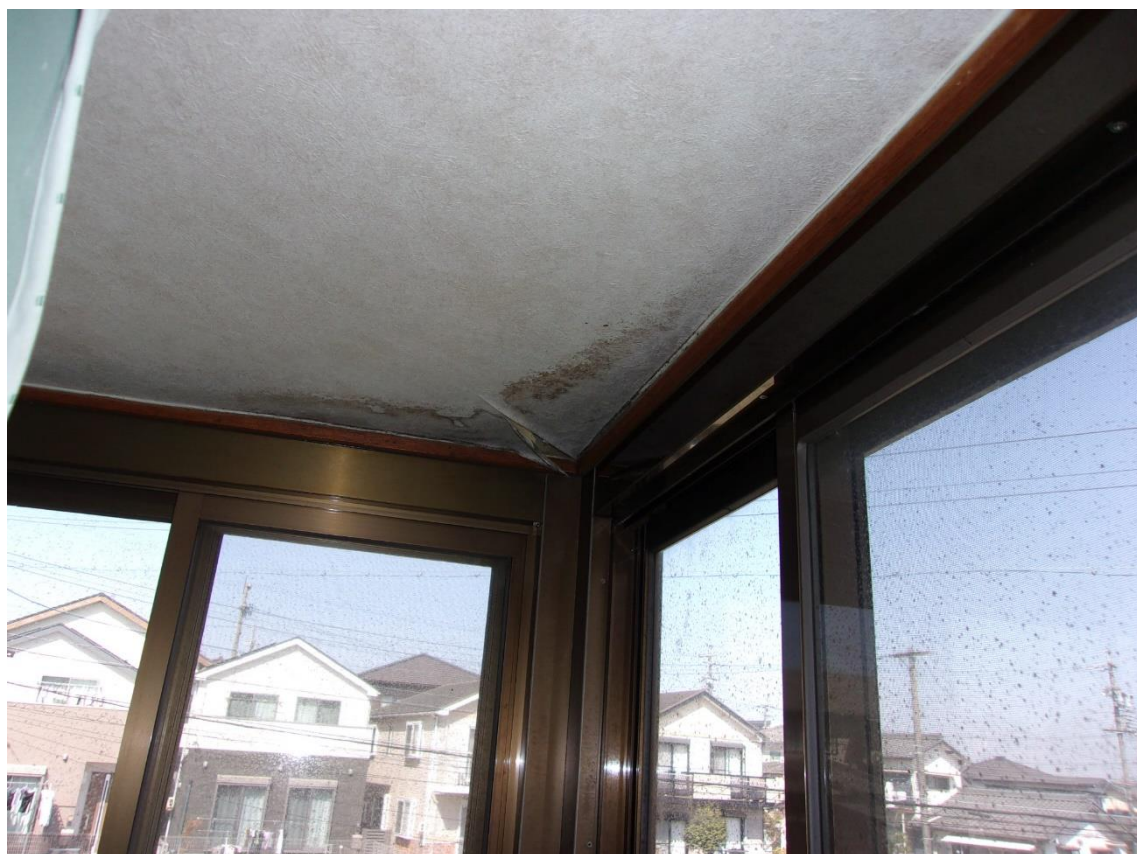
参考写真 2階洋室 出窓の結露による破損

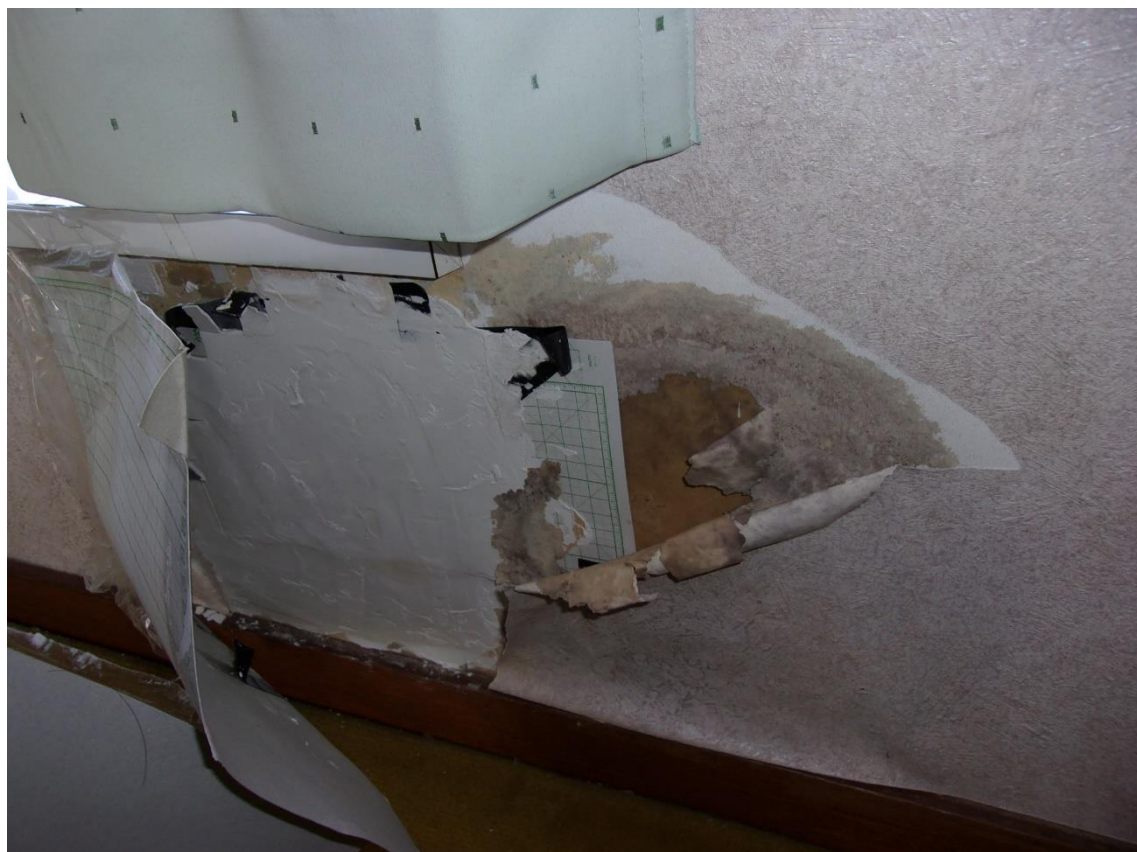
参考写真 2階洋室 出窓下 クロスの剥がれ
