土壌汚染調査結果（抜粋）

資料２

②土壌汚染調査結果

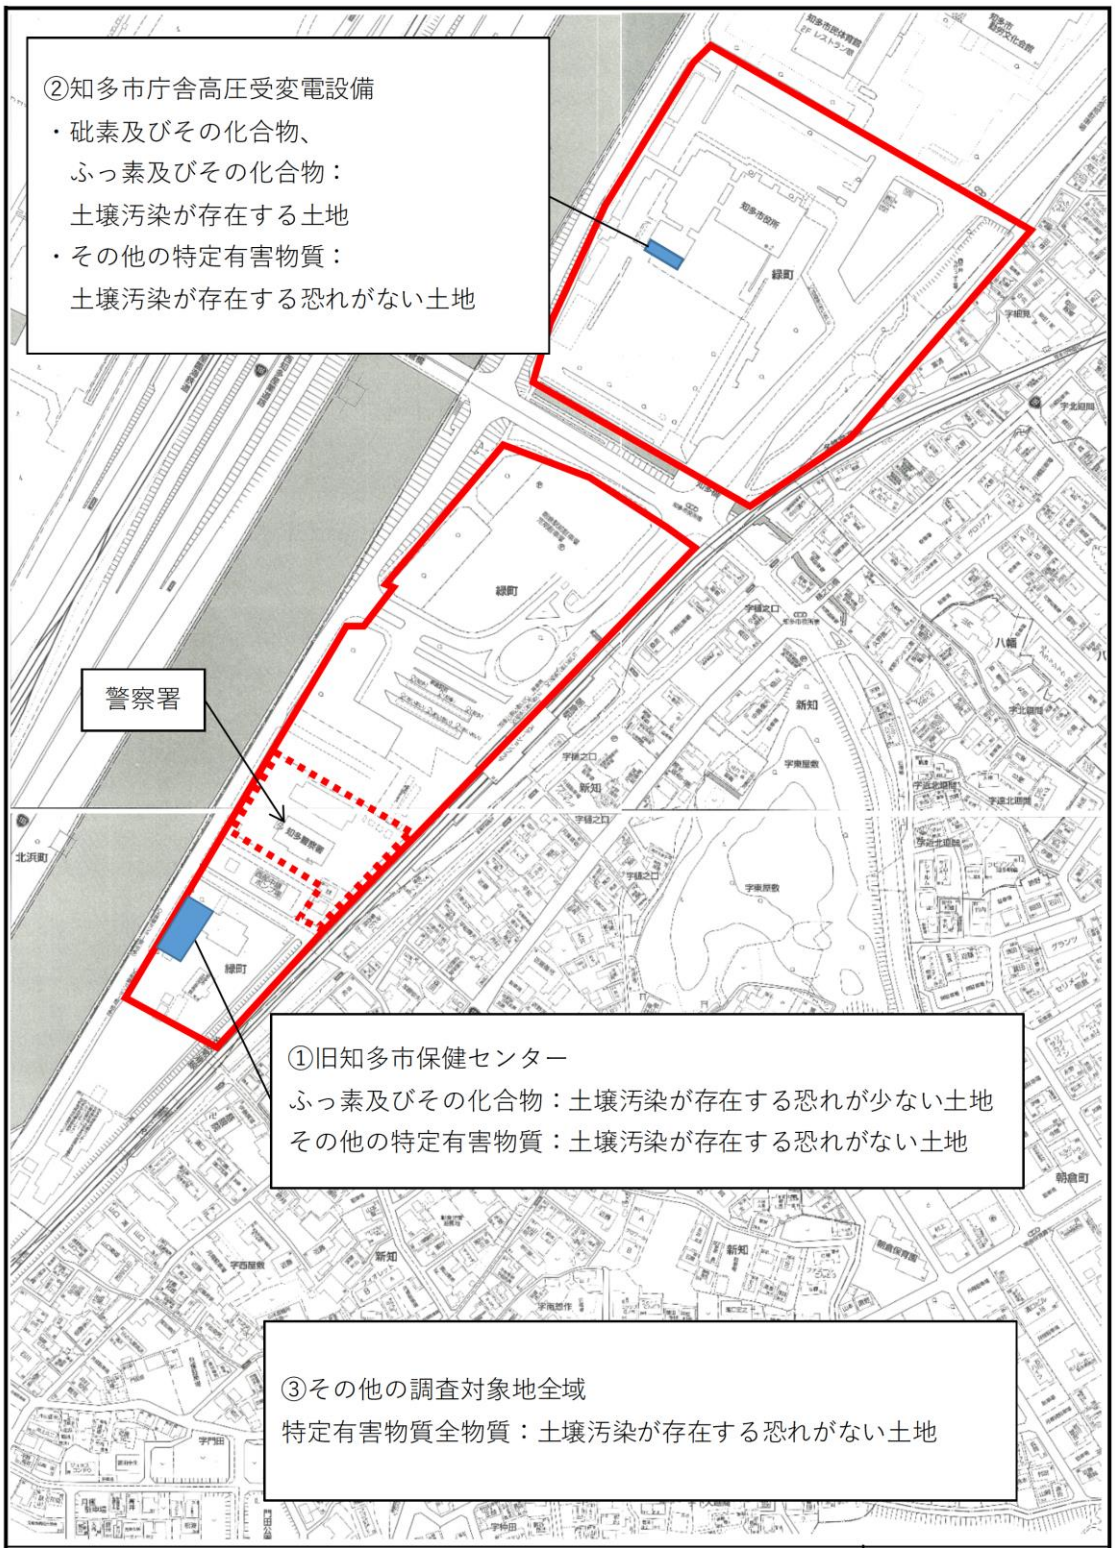
図 4-1　調査対象地における土壌汚染のおそれの区分図

①ふっ素及びその化合物の使用等の履歴を確認した「旧.知多市保健センター」

②砒素及びその化合物、ふっ素及びその化合物の土壌汚染が判明している「高圧受変電設備（市役所庁舎食堂棟の南側）」

③土壌汚染対策法に係る特定有害物質全物質について使用等の履歴がないことを確認した「その他の調査対象地全域」

①～③の土壌汚染のおそれの区分の分類を表 4-1(1)～表 4-1(3)に示す。また、調査対象地における土壌汚染のおそれの区分図を図 4-1 に示す。
